COMPTE RENDU DE LA VISITE DU CENTRE DE TRI VEOLIA DU 27 JUILLET 2013.

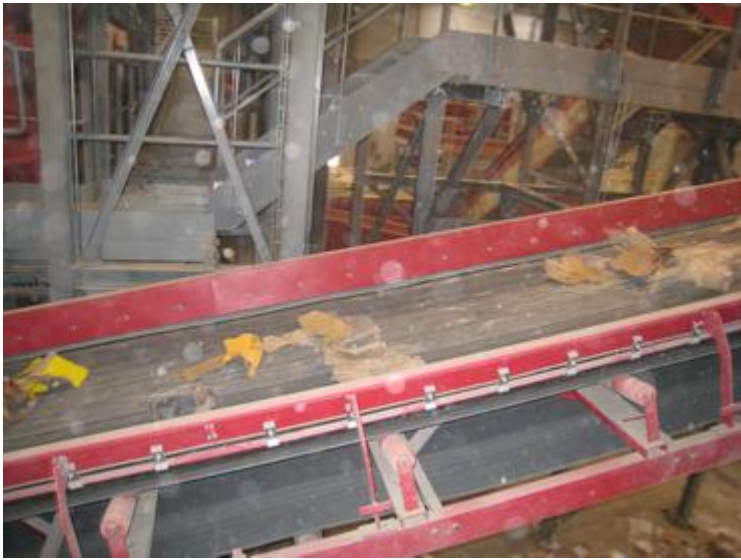
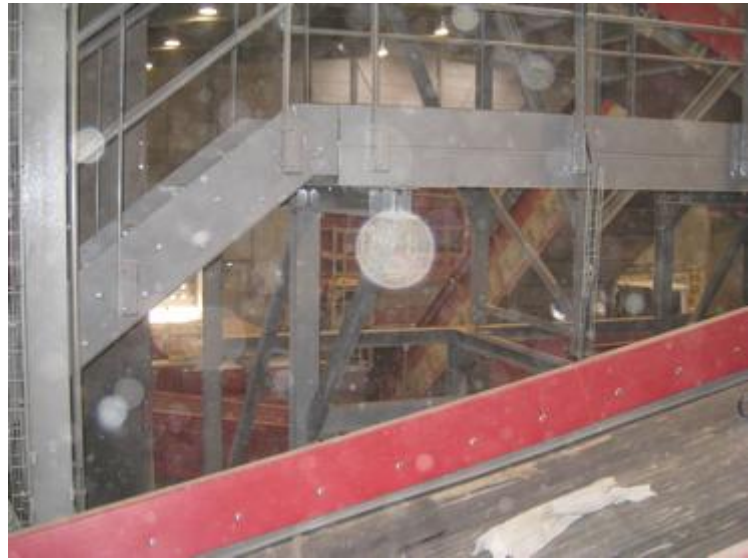
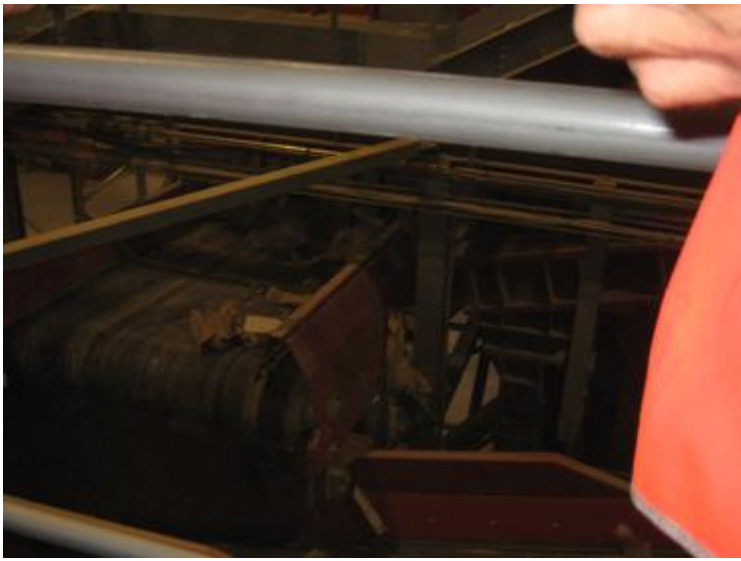
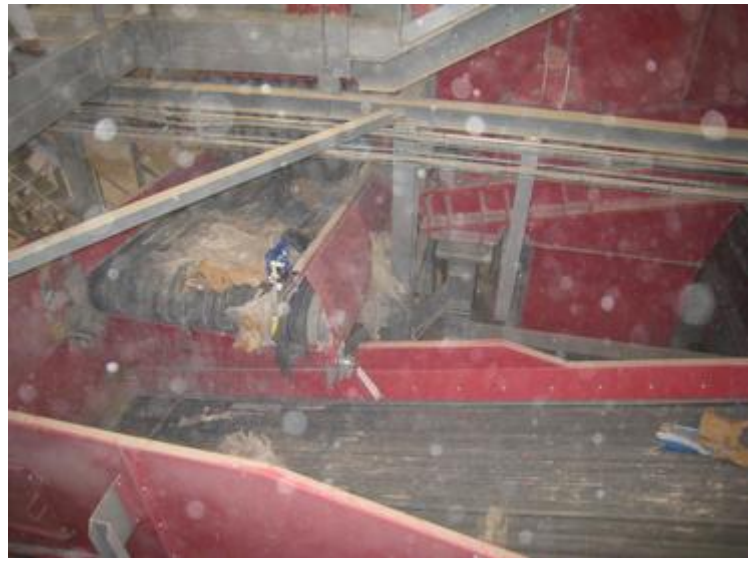
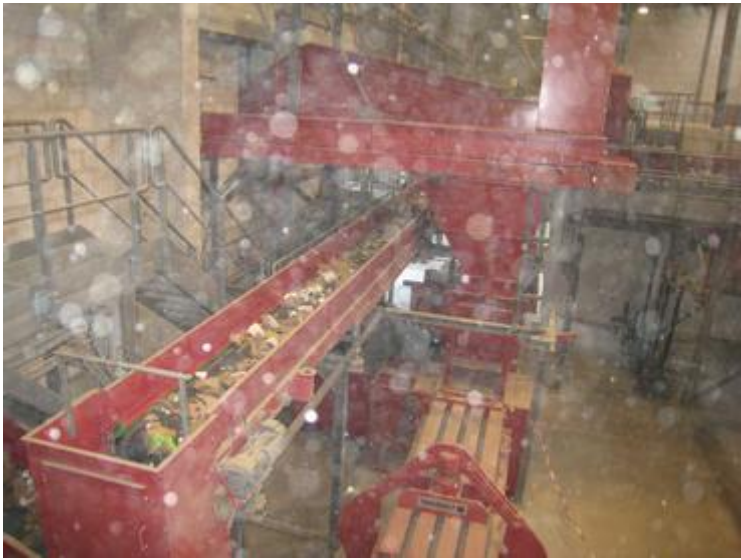
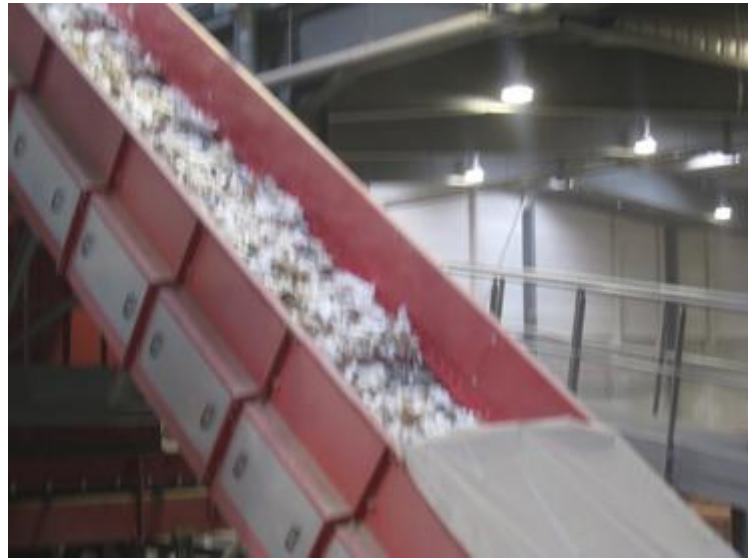
- Enorme dégagement de poussière lorsqu'un matelas passe au broyeur (toutes les fibres de textiles (hyper volatiles) se répandent partout.
- Une équipe de nuit vient à partir de 18h , nettoyer toutes les poussières échappées des filtres et emprisonnées dans le bâtiment (Quantité de poussière non déterminable sort par les portes arrières , les aérations hautes des toitures. Cette poussière à tendance à se fixer sur la toiture).

Les points blancs sur les photos suivantes sont les grains de poussière générés par les déchets.
